APOYO TÉCNICO A INTERVENTORÍA PARA MEJORAMIENTO Y
REHABILITACIÓN DE LA CARRETERA LANDÁZURI-BARBOSA,
DEPARTAMENTO DE SANTANDER

UNIVERSIDAD PEDAGÓGICA Y TECNOLÓGICA DE COLOMBIA
FACULTAD DE INGENIERÍA
ESCUELA DE INGENIERÍA DE TRANSPORTE Y VÍAS
TUNJA
2018

Trabajo de grado – práctica con proyección empresarial o social como requisito
para lograr el título de INGENIERO EN TRANSPORTE Y VÍAS

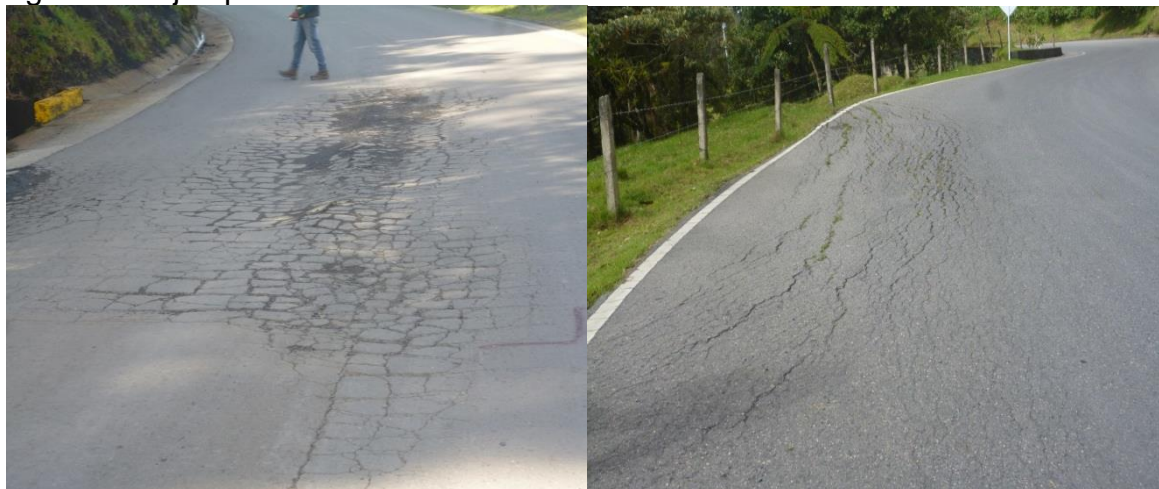
Figura 38. Ejemplo de daños encontrados

En la Figura 38 se presenta un ejemplo de los daños encontrados, en esta se puede observar falla de cocodrilo y una falla en forma de media luna con hundimiento del suelo que soporta la estructura de pavimento.

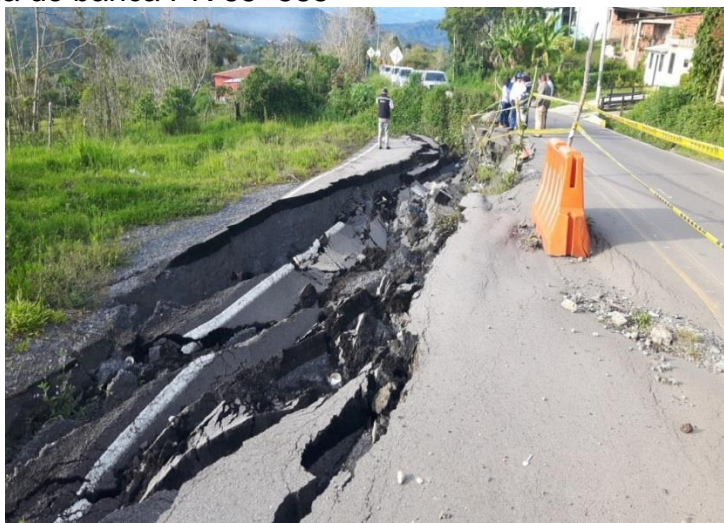
Figura 45. Pérdida de banca PR 55+585

- PR 55+581: En este punto se presentó afectación a la calzada por pérdida de la banca generada posiblemente por la infiltración y mal manejo de las aguas provenientes de la ladera superior; para este se recomendó la implementación de obras de drenaje que permitan garantizar la durabilidad y estabilidad del muro de contención. En la Figura 45 se presenta el estado inicial donde se va a construir el muro de contención.

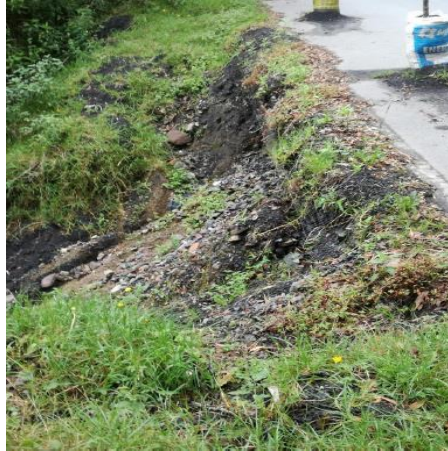
Figura 47. Erosión en PR 41+100

En la Figura 47 se observa la pérdida de la estructura de pavimento por la falla geológica además de esto se observa los espesores y material que compone cada una de las capas granulares de la estructura de pavimento.

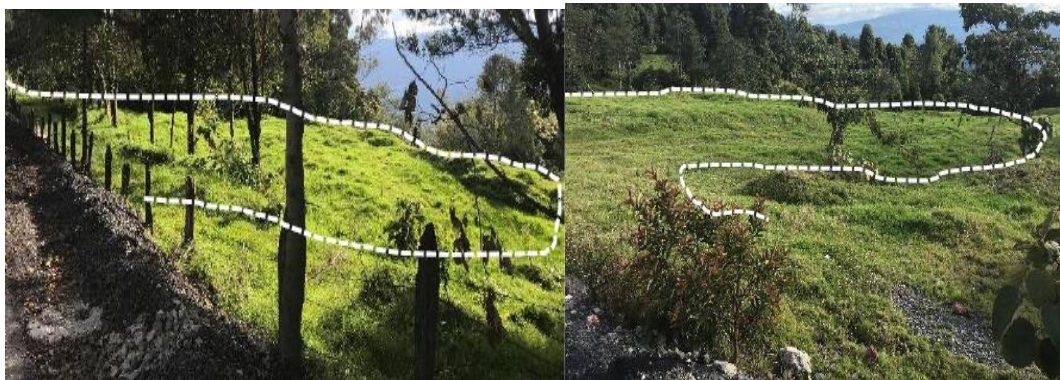
Figura 48. Lóbulos de acumulación

- PR 41+800: en este punto se presentó saturación en las capas granulares del pavimento, debido a las aguas de infiltración; además se observó un proceso de remoción de masas suspendido y deslizamientos producto de los procesos secundarios, ocasionando un proceso de inestabilidad compuesto y con múltiples superficies de falla. Como recomendación para estabilizar este tramo se tiene construcción de drenes de penetración para controlar el subdrenaje, recanalización de los cursos de agua para evitar la reinfiltración, realizar una reconfiguración morfológica de la ladera de manera que permita una reducción de los empujes, aumentar la profundidad del filtro, obras complementarias de captación de aguas de escorrentía para ayudar a mantener controladas las tasas de desplazamiento y la construcción de muro de contención con caisson.

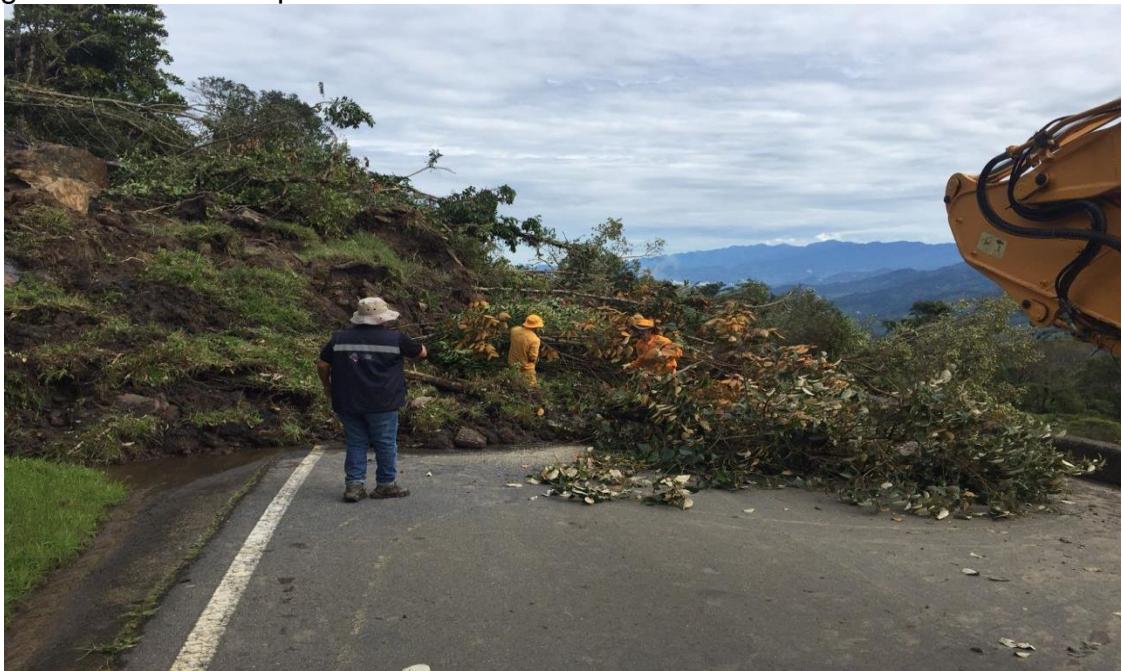
Figura 77. Derrumbe presentado en PR 27+100

El tramo de vía entre Landázuri y Vélez presenta fallas geológicas y acumulación de aguas en los taludes y laderas, lo que ocasiona deslizamientos o derrumbes de material que se alojan en la carretera; esto interrumpía la normal circulación de los vehículos. Como en el contrato de obra 576 se contemplaba el mantenimiento, el contratista EQUIPOS Y TRITURADOS S.A.S realizó el retiro del material proveniente de los deslizamientos o derrumbe para garantizar la movilidad por el corredor vial.
